El terremoto de 1949 y el hundimiento de las bóvedas

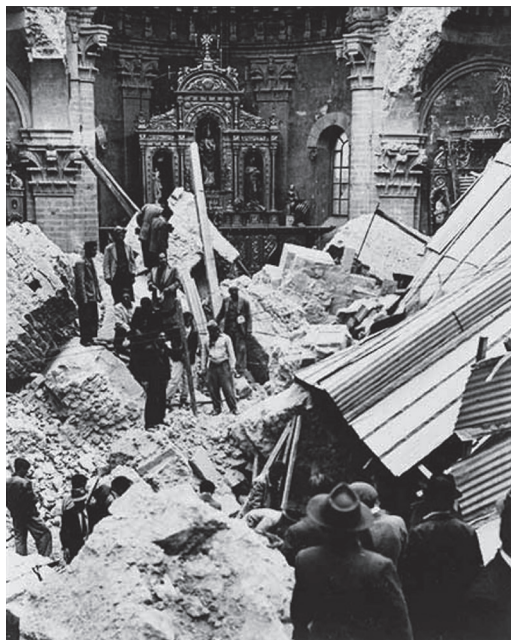
Figura 11. Ambato. Iglesia Matriz. Restos de las bóvedas colapsadas por el terremoto de 1949 (Archivo Blomberg).

Nos inclinamos en pensar que ésta última razón, coadyuvó al colapso de las bóvedas (Fig. 11), toda vez que en un edificio de estas características, los contrafuertes son de fundamental importancia para resistir los empujes de las bóvedas, y como ejemplo, la misma Matriz, cuyo esbelto muro de la fachada en el segmento correspondiente a las bóvedas no colapsó, seguramente debido a su configuración con segmentos triangulares laterales, que más allá de componer arquitectónicamente la fachada, pudieron actuar también en calidad de contrafuertes (Fig. 12). Siendo así, la esbelta composición de la nave central sin contrafuertes aparentemente no era más que un castillo de naipes a la espera de un sople para venirse abajo (Fig. 13).

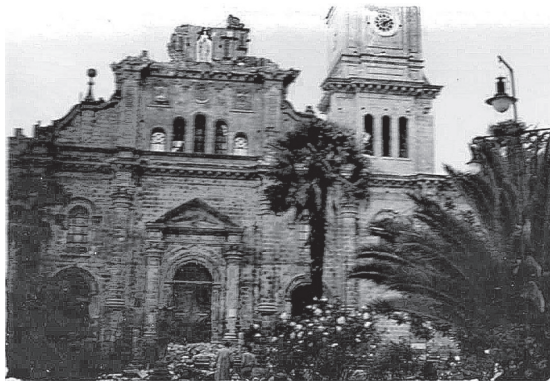
12

Figura 12. Ambato. Iglesia Matriz. Fachada frontal afectada por el terremoto de 1949 (AAH 2023).

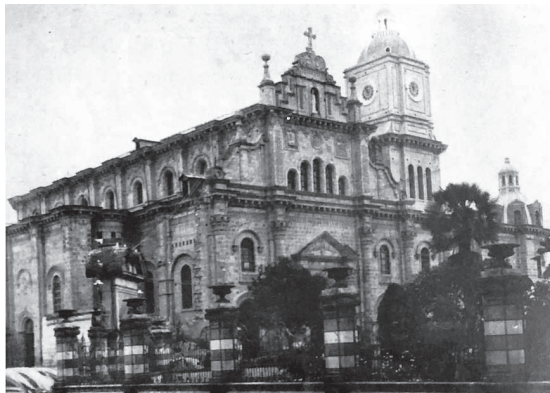
13

Figura 13. Ambato. Iglesia Matriz. Nave central sin contrafuertes, ca. 1940 (Holguín 2009).
