# Tecnología vernácula para la conservación del Templo de San Lázaro

**Resumen:** Se propone la conservación del Templo de San Lázaro en Sucre a través del uso de tecnología vernácula, combinando métodos tradicionales con innovaciones tecnológicas contemporáneas. Este enfoque tiene como objetivo preservar el patrimonio arquitectónico y revitalizar técnicas adaptadas a los desafíos modernos. Al integrar prácticas tradicionales con soluciones innovadoras, buscamos mantener la autenticidad cultural del templo, promover el conocimiento y respeto por el patrimonio local, y asegurar que este legado histórico perdure de manera sostenible para las futuras generaciones.

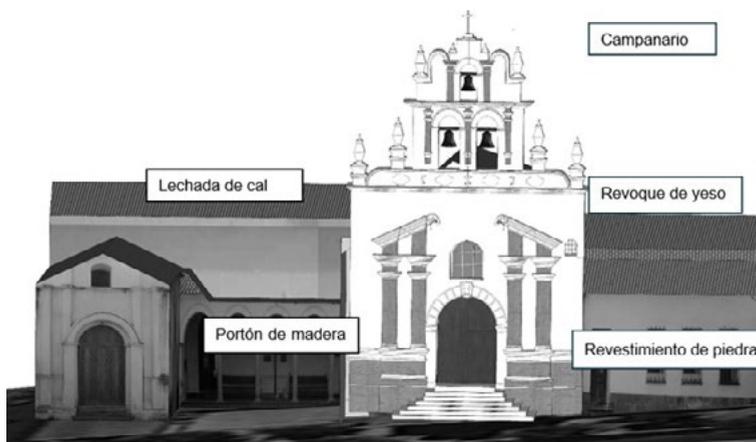
Gráfico 1: Descripción del Templo

a) Columnas y pilastras: La fachada del Templo de San Lázaro en Sucre, Bolivia, está flanqueada por majestuosas columnas de estilo dórico. Los capiteles exhiben intrincados relieves geométricos que realzan la elegancia y la solemnidad de su diseño arquitectónico.

b) Arcos y frontones: Los arcos de medio punto, ricamente ornamentados con elaboradas molduras geométricas en relieve, enmarcan la entrada principal del templo. Estos elementos añaden un toque de refinamiento y sofisticación a la fachada, destacando su importancia ceremonial.

c) Frontón: En lo más alto de la fachada, el frontón se presenta como una expresión de pureza y simplicidad arquitectónica. Su ausencia de motivos ornamentales subraya la serenidad y la solemnidad del templo, creando una impresión de nobleza y grandeza.

d) Cornisas: Las cornisas, finamente trabajadas con delicadas molduras, recorren los contornos del edificio, aportando un toque de gracia y equilibrio a su diseño. Estos elementos destacan la meticulosa atención al detalle y la artesanía experta que define la fachada del Templo de San Lázaro.

e) Esculturas y relieves: La fachada del templo se distingue por la ausencia de esculturas y relieves, optando por una estética depurada que enfatiza la belleza de sus líneas y la armo-

nía de su composición. Esta sobriedad arquitectónica refleja la solemnidad y la serenidad del lugar sagrado.

f) **Campanarios:** Tres imponentes campanarios coronan la fachada del templo, añadiendo verticalidad y majestuosidad a su perfil. Estos elementos, símbolos de la fe y la devoción, se alzan como guardianes silenciosos, recordando la presencia divina que habita en el corazón del templo.

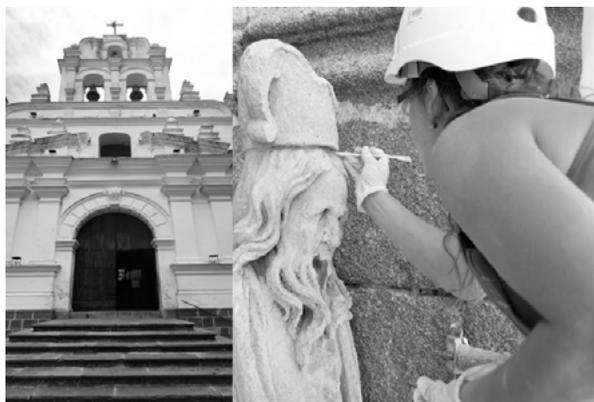
Imagen N°1: Limpieza y pintado

### **Pérdida de Pintura en el Frontón:**

Limpieza y Repintado Selectivo: La limpieza inicial de la superficie afectada se llevaría a cabo utilizando métodos suaves que no dañen el sustrato subyacente, como el lavado con agua a baja presión o el uso de cepillos suaves, se eliminaría cuidadosamente la suciedad acumulada en las cornisas y otras áreas afectadas del frontón. Después de la limpieza, se evaluaría el estado de la pintura de lechada de cal existente. Las áreas donde la pintura esté descascarada o dañada serían preparadas para recibir una nueva capa de pintura y se aplicaría una nueva capa de pintura de lechada de cal utilizando técnicas de aplicación adecuadas para garantizar una cobertura uniforme y duradera.

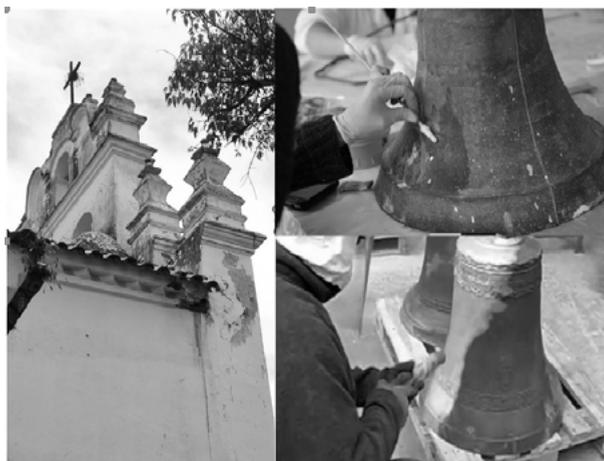
Imagen N° 2: Limpieza campanario

### **Suciedad en las Cornisas y el Campanario:**

Limpieza Profunda y Sellado: Se llevaría a cabo una limpieza profunda de las cornisas y el campanario utilizando métodos apropiados para eliminar las manchas negras y la suciedad acumulada. Dependiendo del grado de suciedad y contaminación, se podrían utilizar técnicas de limpieza en seco, como cepillado suave o limpieza con bicarbonato de sodio, o métodos húmedos, como lavado con agua a baja presión o el uso de detergentes suaves. Después de la limpieza, se aplicaría un sellador protector sobre la superficie de la lechada de cal para prevenir la acumulación futura de suciedad y proteger la fachada de los efectos de la contaminación atmosférica y la exposición a la intemperie. El sellador seleccionado debería ser permeable al vapor de agua para permitir la respiración del sustrato y mantener la integridad de la lechada de cal.

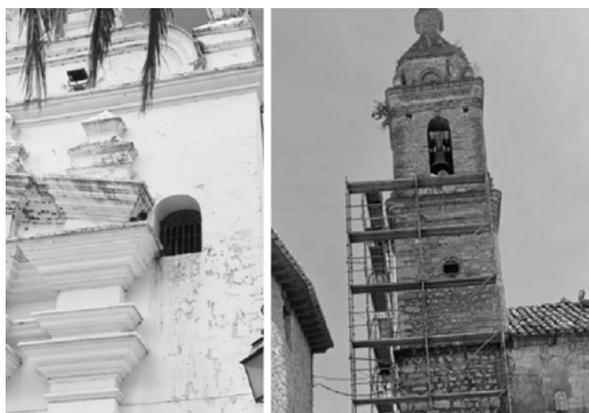
Imagen N°3: Limpieza y deshierbe

### **Macrovegetación en la Cruz del Campanario:**

Eliminación y Prevención: Se procedería a la eliminación manual de la macrovegetación, como los claveles del viento y el moho, de la cruz del campanario, se utilizarían herramientas adecuadas para garantizar que se elimine toda la vegetación sin dañar la superficie de hierro fundido. Después de la eliminación, se aplicaría un tratamiento antivegetativo en la superficie de hierro fundido para prevenir la proliferación futura de vegetación no deseada. Este tratamiento puede ser en forma de un revestimiento o spray específico. Se consideraría también la instalación de un sistema de drenaje adecuado para evitar la acumulación de humedad en la zona y así prevenir futuros problemas de deterioro y proliferación de vegetación.

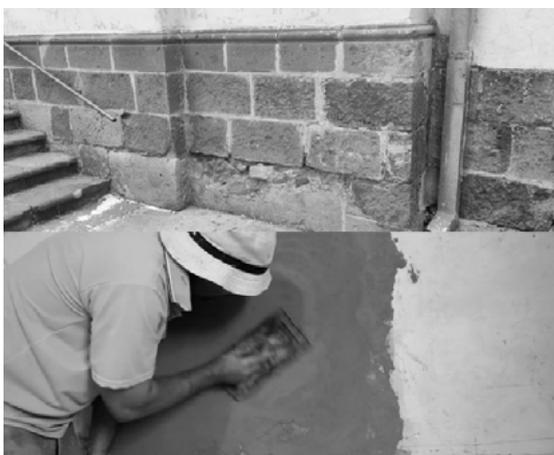
**Imagen N°4:** Limpieza reparación de revoque

### **Desprendimiento de Revoque en el Frontón:**

Reparación y Refuerzo: Las áreas afectadas por el desprendimiento del revoque de cal serían preparadas cuidadosamente, eliminando cualquier material suelto y asegurando una superficie limpia y firme. Se aplicaría un mortero de reparación de cal compatible con el sustrato existente para restaurar las áreas dañadas y mejorar la adherencia del nuevo revoque, después de la reparación, se aplicaría un refuerzo adicional de revoque de cal sobre las áreas reparadas para mejorar la resistencia a la humedad y prevenir futuros desprendimientos.

Además de la reparación directa, se recomendaría mejorar la gestión del agua alrededor del templo para reducir la humedad por capilaridad y prevenir futuros problemas de desprendimiento y deterioro del revoque. Estas intervenciones buscan abordar las patologías identificadas de manera efectiva y duradera, asegurando la conservación y preservación a largo plazo del Templo de San Lázaro en Sucre. Es fundamental seguir prácticas de conservación apropiadas y realizar un mantenimiento regular para garantizar el éxito a largo plazo de estas intervenciones
