## Sistematización y resultados del análisis de una edificación vernacular patrimonial en la ciudad de Cevallos, Ecuador

**Resumen:** La presente investigación surgió como respuesta a la necesidad de rescatar y valorar la arquitectura vernácula que aún subsiste en el territorio andino ecuatoriano, la cual en gran medida se ha ido reemplazando por nuevas formas constructivas, mermando su conocimiento y significado en sus componentes culturales, sociales y sostenibles. Este trabajo se enmarcó en la línea de investigación de Arquitectura, Patrimonio y Tecnología de la Universidad Técnica de Ambato, dentro de la cual se seleccionó una edificación con estas características en la ciudad de Cevallos, provincia de Tungurahua. La investigación adquiere relevancia por su contribución al entendimiento de los sistemas constructivos vernáculos y su papel dentro del paisaje cultural de la ciudad de Cevallos y por tanto de Ecuador, reconociendo que la arquitectura vernácula no solo representa un recurso material, sino también un símbolo de identidad y sostenibilidad, al emplear materiales locales y técnicas constructivas heredadas que se adaptan a las condiciones ambientales y sociales del lugar

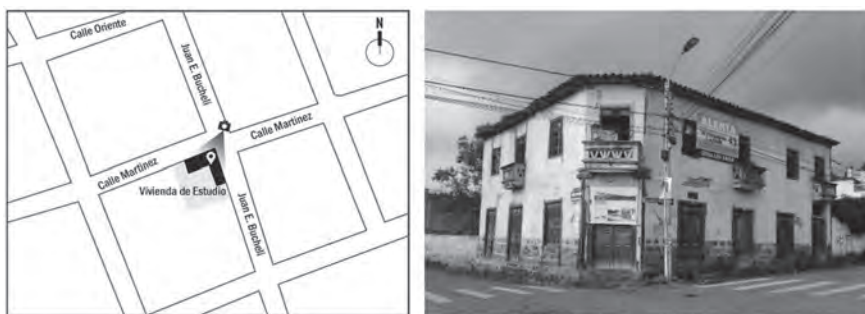
**Figura 1.** (Izq.) Plano de ubicación. (Dcha.) Fachadas frontales.

La edificación investigada pertenece al GADMC. Es una construcción republicana de dos plantas con patio posterior, corredores y balcones, construida hacia 1920 (Figs. 1 y 2). En la actualidad se encuentra sin uso, y originalmente tuvo un uso mixto de comercio y vivienda. Conserva gran parte de su sistema constructivo con muros soportantes de adobe y piedra; tabiques de bahareque; estructura de madera en vigas, columnas entrepisos y techo; y cubierta de teja.
