# La autenticidad como proceso: saberes y prácticas en la conservación de arquitecturas construidas con tierra. Capilla de Santa Bárbara, Jujuy (Argentina) María Valentina Millón <sup>(\*)</sup>

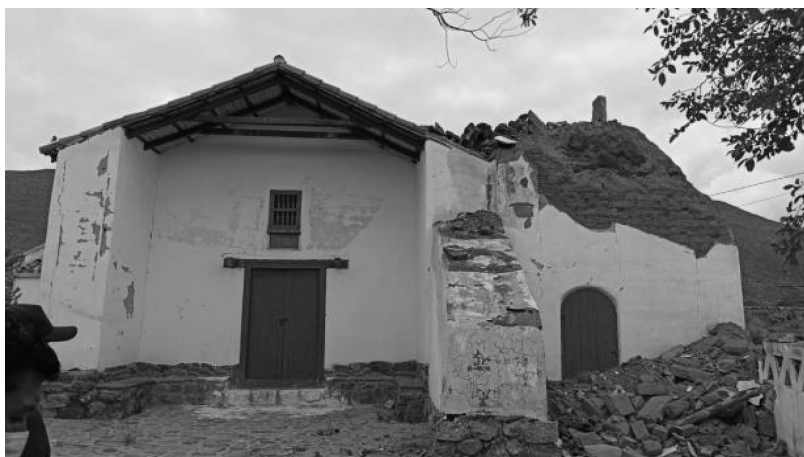
**Figura 3.** Colapso parcial de la torre de la capilla (fotografía de la autora)

El 27 de enero de 2022, tras una fuerte tormenta eléctrica, se produjo el colapso parcial de la torre campanario de la capilla (figura 3), sin que se hubieran registrado previamente indicios significativos de fallas estructurales. Este acontecimiento dio inicio a un proceso de reconstrucción que involucró a la comunidad local y organismos de gestión patrimonial, constituyendo una oportunidad para reflexionar sobre el papel de los saberes y prácticas constructivas en la conservación de las arquitecturas históricas construidas con tierra.

Al día siguiente del derrumbe, y a partir de la convocatoria realizada por la comunidad, el equipo técnico de la Dirección Provincial de Patrimonio llevó adelante un relevamiento de la capilla con el fin de evaluar su estado estructural y verificar posibles afectaciones en otros sectores del edificio. Se constató que la nave de la iglesia no presentaba daños estructurales y que el colapso se había producido a partir de una altura aproximada de dos metros desde la base de la torre. La permanencia del primer cuerpo se explicó por la presencia de la escalera interior, cuya estructura aportó rigidez y estabilidad al conjunto.

Paralelamente, se realizó un análisis de los escombros para identificar elementos originales de la torre y reconocer materiales potencialmente reutilizables. Entre los restos recuperados se identificaron molduras y piezas que permitieron registrar dimensiones y características formales de diversos componentes de la torre. Esta información resultó especialmente valiosa debido a la ausencia de documentación técnica detallada previa al colapso, complementándose con un registro fotográfico realizado en el año 2017. Tal como señala Correia (2007), la disponibilidad de documentación precisa constituye un aspecto fundamental para abordar procesos de reconstrucción patrimonial.

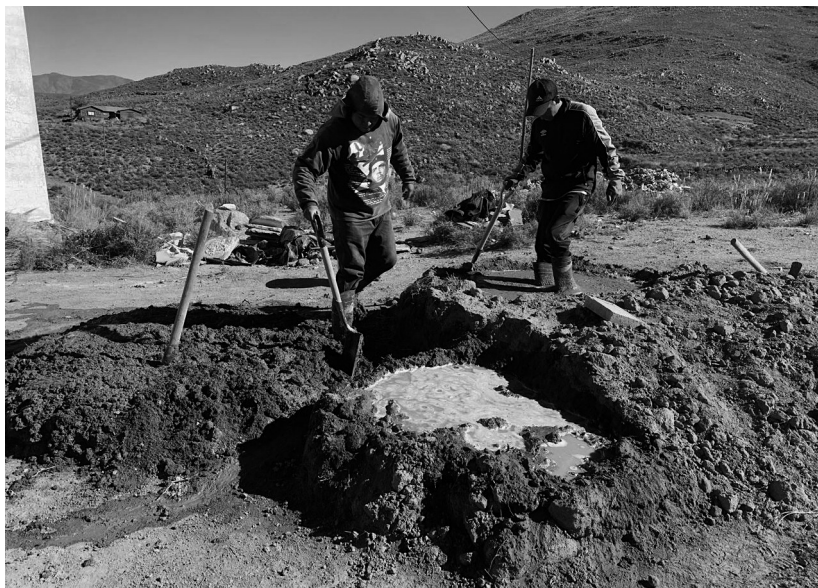
**Figura 5.** Preparando la tierra para cortar adobes (fotografía de la autora).

La obtención de materiales y la producción de los nuevos adobes se apoyaron en estos conocimientos locales. A partir de las indicaciones de constructores de la comunidad, se identificó una cantera cercana con suelos aptos para su elaboración, mientras que miembros de la comisión de la iglesia colaboraron en la recolección de paja para las mezclas. Asimismo, cuatro constructores locales participaron en el corte de los adobes, realizados con las mismas dimensiones que los originales para asegurar su adecuada integración al sector reconstruido. De este modo, la reconstrucción se apoyó tanto en materiales disponibles en el entorno inmediato como en prácticas constructivas vigentes dentro de la comunidad.

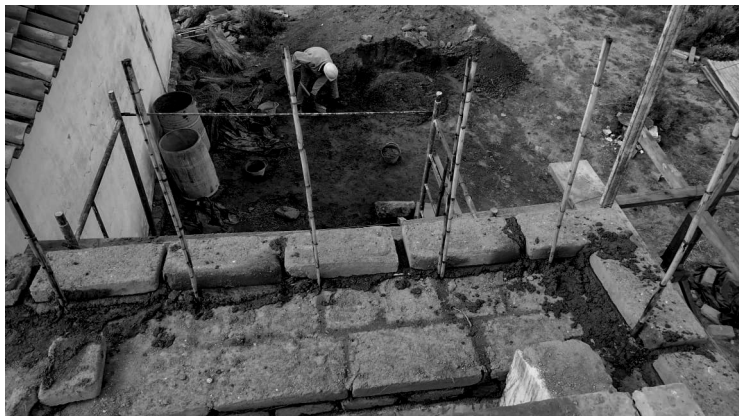
**Figura 6.** Incorporación de cañas verticales en la mampostería de adobes  
(fotografía de la autora)

Si bien se recuperaron dimensiones, materiales y procedimientos tradicionales, también se incorporaron cañas verticales en los muros y vigas collar de madera destinadas a mejorar el comportamiento sísmico de la torre. Las acciones llevadas adelante pusieron de manifiesto el carácter dinámico de las culturas constructivas, capaces de integrar aportes contemporáneos sin perder continuidad con los saberes y prácticas que les dieron origen. Este proceso permitió reconocer que los conocimientos involucrados en la reconstrucción no implicaban una reproducción literal de las técnicas históricas, sino su actualización a partir de nuevos conocimientos.

Durante el proceso de reconstrucción se incorporaron refuerzos estructurales con materiales compatibles con la tecnología original del edificio, tanto en la mampostería de adobes (Figura 6) como en la parte superior de ambos cuerpos de la torre, particularmente en el arranque del cupulín. Esta decisión permitió mejorar el comportamiento estructural de la torre sin alterar el sistema constructivo.
