Aplicación de la evaluación técnico visual de las estructuras ante fenómenos naturales en el sector barrio Selva Alegre ***(Application of the visual technical evaluation of structures by natural disasters in the “Selva Alegre” neighborhood)***

El presente documento detalla una evaluación visual de estructuras ubicadas en el Barrio Selva Alegre, en el sector del Valle de Los Chillos, ante posibles afectaciones por riesgos naturales como sismos y erupciones volcánicas. Con la finalidad de determinar la vulnerabilidad ante tales eventos, se realizó la evaluación visual de las estructuras según la metodología indicada por la FEMA (Federal Emergency Management Agency) y también según investigaciones realizadas por entidades gubernamentales ecuatorianas, como lo es la Secretaria de Gestión de Riesgos. Se realizó un análisis del estado de las construcciones existentes en el sector de estudio a base de los parámetros establecidos en los manuales indicados.

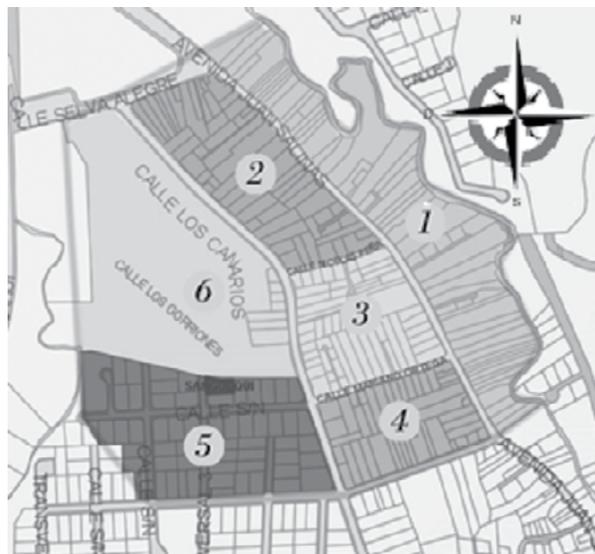
**Figura 1.** Sitio de estudio.

Para el análisis de las edificaciones, se divide el área en estudio en 6 zonas, las cuales se muestran en la Figura 1. Esta división se realizó considerando la distribución de manzanas en la zona y se delimitan por calles y avenidas. El área aproximada de cada zona se encuentra en la Tabla 2.

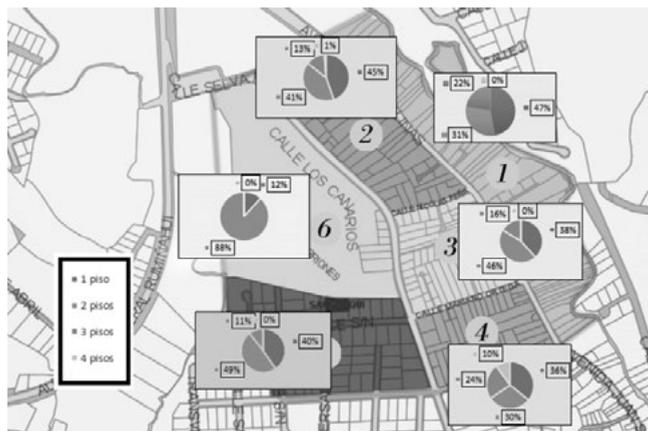
**Figura 2.** Clasificación de edificaciones por número de pisos.

A continuación, se muestran los datos recopilados sobre las estructuras de la zona en estudio, y se los compara con la información proporcionada por la página web del GADMUR (Gobierno Autónomo Descentralizado Municipal de Rumiñahui) en lo relativo a número de edificaciones, clasificación por números de pisos y material de cubierta.

Si se realiza la comparación con la información recopilada en la clasificación de edificaciones por número de pisos, se tiene que para una altura de lahar de 8,50 metros, el 98,34% de las construcciones estarán sumergidas; y que para una altura de lahar de 6,50 metros, el 84,47% de las edificaciones estarían sumergidas.

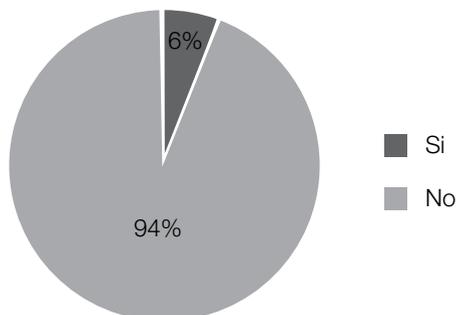
Figura 5. Resultado de edificaciones que necesitan evaluación más profunda.

Las evaluaciones realizadas a 103 edificaciones permiten verificar que en 97 de estas no es necesario realizar una evaluación más profunda y si en los 6 restantes. La evaluación visual de las estructuras, según el método de la FEMA, indica que no existiría mayor problema en las edificaciones del área de estudio.

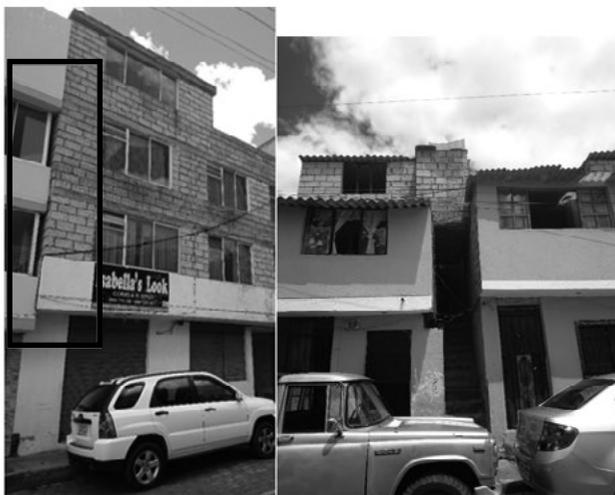
Figura 6. Problemas de choque entre edificaciones en presencia de un sismo.

Basado en la experiencia antes varios sismos registrados se ha desarrollado un criterio para poder estimar las separaciones entre edificaciones en un análisis visual manual de estructuras. Se han clasificado de acuerdo a la sismicidad de la región, siendo las siguientes:

- Sismicidad muy alta: 5 centímetros por piso.
- Sismicidad alta: 3,75 centímetros por piso.
- Sismicidad moderadamente alta: 2,5 centímetros por piso.
- Sismicidad moderada y baja: 1,75 centímetros por piso. (FEMA, 2015)

6. Se puede establecer, que la mayoría de estructuras aprueban la primera fase de evaluación técnica visual sísmica, pero existe el problema en la zona en que las estructuras tienen una distancia de separación entre ellas, nula o muy reducida, lo que puede provocar daños en los elementos estructurales entre edificaciones adyacentes.

9. El 84% de las estructuras en la zona en estudio son de máximo de dos pisos, por lo cual se recomienda según la FEMA que la separación entre edificaciones debería ser de mínimo de diez centímetros, lo cual no se evidencia en la actualidad.

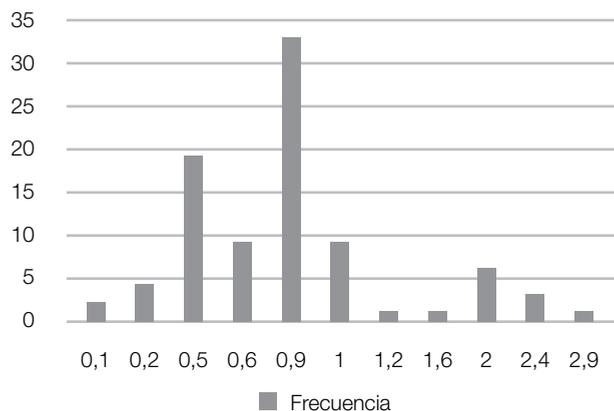
Figura 7. Gráfico frecuencias, moda.

Tal como se puede apreciar en los resultados de la Figura 7, se tiene que los tres medidores de tendencia central coinciden con un valor de 0,9, esto indicaría que se tiene una distribución normal de las puntuaciones en las evaluaciones visuales de la FEMA para riesgo sísmico. En resumen, tenemos que el puntaje más bajo de 0,1 tiene una probabilidad de colapso de 79%, el valor medio de todas las edificaciones es de 0,9 tiene una probabilidad de colapso de 13%, y finalmente, la estructura con mayor puntaje de todas, 2,9 tiene una probabilidad de colapso de 0,1%

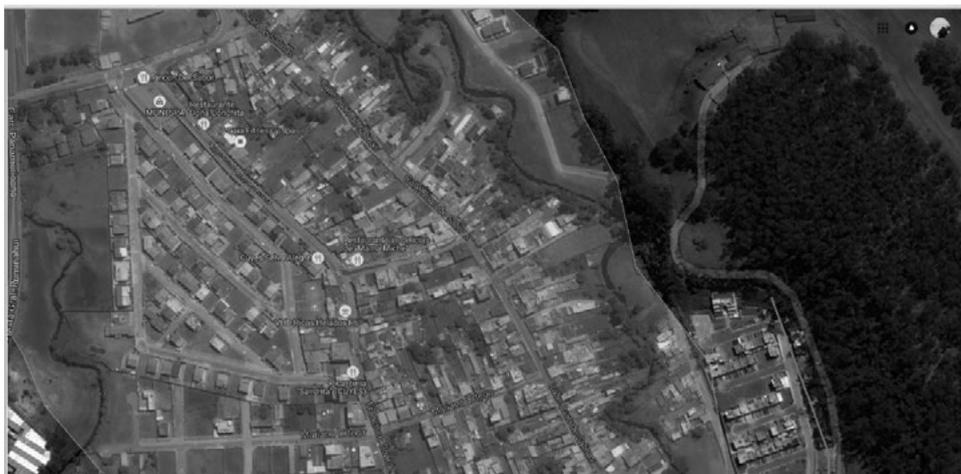
Figura 8. Mapa de lahares del IGPN

La zona de estudio es propensa a un posible daño en caso de erupción del volcán Cotopaxi, conforme a la magnitud con que se produzca el evento, el peligro de daño severo se incrementa debido a que la zona se encuentra junto al al río Santa Clara que nace del volcán y por el cual se conducirían flujos de lahares luego de una erupción volcánica importante. Alrededor de 300.000 personas viven en las cercanías del volcán y sus afluentes importantes. (Ordóñez, Samaniego, Mothes, & Schilling, 2013).

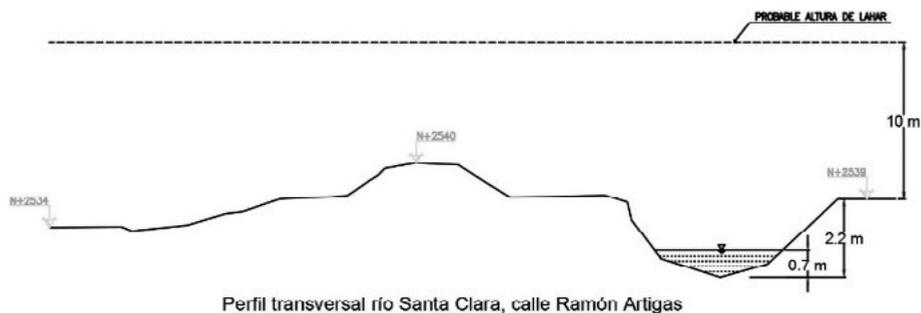
Figura 10. Perfil transversal río Santa Clara, calle Ramón Artigas.

Se han tomado diferentes cotas en el trayecto del Río Santa Clara siendo la más alta un valor de 2.539 msnm y la más baja de 2.525 msnm, estos valores son tomados en el borde del río tal como se puede observar en la Figura 11, puntos rojos en el río.

La altura desde el fondo del río hasta el borde del mismo tiene un valor de 2,2 metros.

El calado aproximado que alcanza el río es de 70 centímetros.

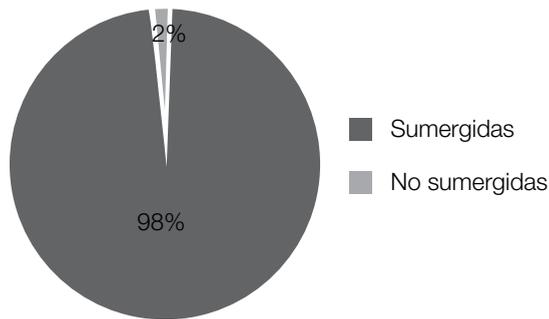
Figura 12. Probables edificaciones sumergidas con lahar de 8,5 metros.

Fundamentado en el enunciado anterior, se tiene que los lahares pueden alcanzar alturas de entre 6,50 y 8,50 metros sobre el lecho del río. Debido a que la diferencia de cotas entre el borde de río y la base de las edificaciones varían en un rango de cero a un máximo de un metro de altura (solamente en un punto del sector) no se tomará en cuenta al momento de la estimación de edificaciones sumergidas. Conviene precisar que se ha tomado 2,50 metros como altura referencial de entrepiso.

5. Se determinó que, mediante una comparación de las alturas de las edificaciones y con los posibles valores alturas de lahares, el barrio Selva Alegre es posible que sean sumergido un 98% de las mismas. Considerando una altura de lahares de 8.5 metros en el sector.

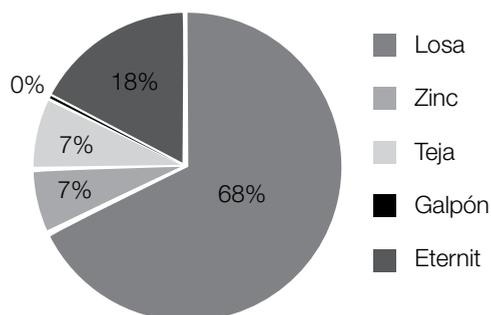
Figura 15. Número total de edificaciones clasificados por cubierta.

En el capítulo de estadística se tiene en la tabla la clasificación de las edificaciones de acuerdo al material de cubierta.

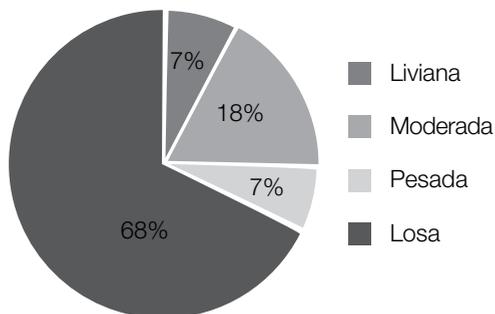
Figura 16. Clasificación de cubiertas.

Para poder aplicar la tabla de los estudios antes mencionados se procederá a clasificar de acuerdo a la cubierta: liviana, moderada, pesada y losa.

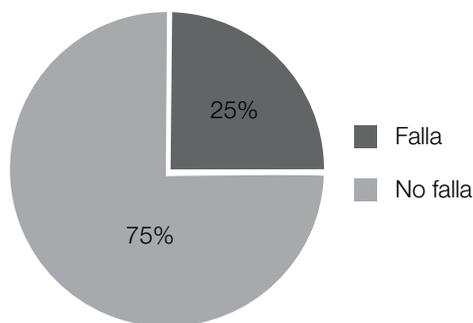
Figura 17. Probable falla de cubiertas en edificaciones ante peso de ceniza.

La cubierta liviana y la moderada pueden soportar hasta un espesor de ceniza de 2,5 y 4,5 centímetros respectivamente por lo que comparado con lo que puede ocurrir en una posible erupción y caída de ceniza se puede decir que estas cubiertas tendrían problemas al soportar el peso de la ceniza. En resumen, se tiene que un 25,06 % de las edificaciones podrían ceder con el peso de la ceniza, es decir una cuarta parte del barrio en estudio tendría problemas debido a la caída de ceniza en un evento volcánico. El otro 75 % resiste el peso de las cenizas, pero se pueden hacer estudios más profundos en cuanto a la cubierta de estas edificaciones, incluso el mismo estudio que ha proporcionado esta tabla para clasificar la resistencia de las cubiertas, tiene un método para poder hacer un cálculo más preciso en cuanto a la capacidad de los distintos tipos de techos. Tomando en cuenta diferentes factores como la inclinación de la cubierta, el sistema de apoyo o armadura, material de la misma y las luces.

10. Se determinó que un 25,06 % de las edificaciones podrían ceder con el peso de la ceniza, es decir una cuarta parte del barrio en estudio tendría problemas debido a la caída de ceniza en un evento volcánico.
