La efímera existencia de la iglesia Matriz de Ambato, 1904-1949

Resumen: El presente artículo se deriva del proyecto de investigación titulado Análisis de la arquitectura del núcleo central de Ambato entre 1895 y 1949, estilos, tipos, técnicas, pérdidas y permanencias; desarrollado bajo el auspicio de la Dirección de Investigación y Desarrollo del Universidad Técnica de Ambato. El artículo tiene por objeto dar a conocer la historia de la construcción de la iglesia Matriz de Ambato, un imponente edificio republicano de piedra que se comenzó a edificar en 1904 y se inauguró parcialmente en 1930; y que finalmente fue derrocado en 1949 tras sufrir el hundimiento de sus bóvedas, producto del terremoto de aquel año. Documentadamente se recogen los testimonios que se esgrimieron como posibles causas que coadyuvaron en el terremoto para el colapso de las bóvedas, toda vez que sus características constructivas en principio se habrían ajustado a requerimientos sismorresistentes para este tipo de edificios que, aunque tardíamente construido en piedra, recogía una tradición en la región de siglos de construcción con este material, y en el cual su autor tenía una larga experiencia y numerosas

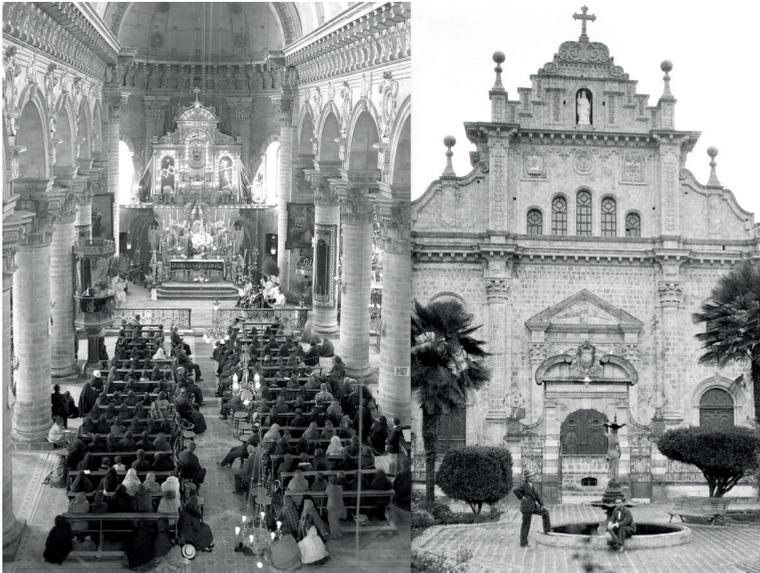
Figura 1. Ambato. Iglesia Matriz ca. 1933. (Izq.) Fachada frontal; (Dcha.) Nave central, fotografías de José Paredes (Zapater dir. 2010).

El 15 de junio de 1930, en solemne ceremonia se bendijo la culminación de la iglesia Matriz de Ambato (Echeverría 1968, 16) (Fig. 1). No obstante, la fachada se terminó en 1931 a falta de las torres, pero el frente que da a la plaza se acabó recién en 1933 (Cevallos 1994, 86); sobre esto último se supone que Cevallos se refiere al remate de la fachada, coronado por un imponente paramento con una hornacina con la escultura de Cristo Rey rematada por una cruz de piedra. En todo caso la iglesia Matriz, para cuando sucedió el terremoto de 1949, aún tenía pendiente la construcción de su segunda torre, cuya base ya se había realizado sobre la cubierta de su extremo izquierdo (Fig. 15). Considerando el año de colocación de la primera piedra en 1904, más el año de 1933 en la que aparentemente se termina de construir; y, el año de 1949, en que fue derrocada definitivamente, la iglesia acabó teniendo un período de construcción de 45 años, 16 de los cuales estuvo en pleno funcionamiento con sus naves centrales.

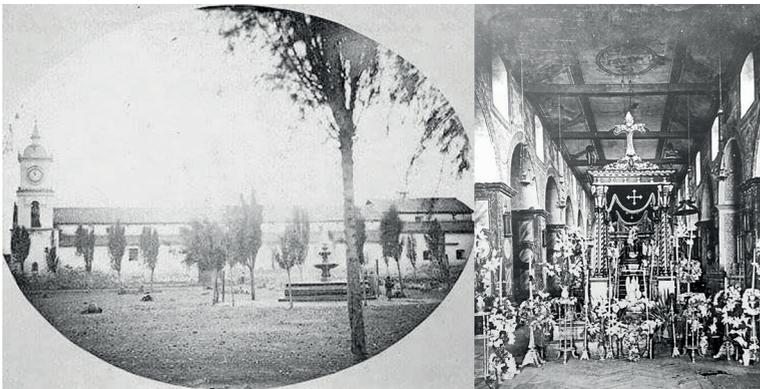
La iglesia Matriz colonial era una sencilla edificación con bases de piedra y muros de adobe y ladrillo, con cubierta de madera y tejas, y contaba con una torre campanario de tres cuerpos con chapitel, todo en estilo neoclásico (Cevallos 1994, 86). De lo que se desprende de fotografías históricas, se ha podido ver que contaba con tres naves separadas por arquerías; es decir dos laterales y una central sobre elevada con ventanales, todo enlucido y con pintura mural, su cubierta tenía una estructura de madera de par y nudillo.

Figura 2. Ambato. Iglesia colonial de la Matriz ca. 1900. (Izq.) Fachada lateral hacia la plaza Mayor, actual parque Montalvo (AAH 2022); (Drcha.) Nave central (Skyscrapercity 2022).

La iglesia Matriz que nos ocupa, cabe decir la iglesia republicana de la Matriz, se construyó a expensas del derrocamiento de la anterior iglesia colonial ubicada en el mismo sitio, la cual a su vez fue erigida después del terremoto de 1797 por el colapso de una anterior iglesia (Sevilla 1987, 309). La Matriz colonial tenía su fachada principal hacia la actual calle Bolívar en donde le antecedía una plazoleta, mientras que todo su costado lateral derecho daba frente al actual parque Montalvo, fue terminada en 1842 (Cevallos 1994, 86). La denominación de iglesia Matriz tenía que ver con su categoría eclesiástica, menor al rango de Catedral (Fig. 2).

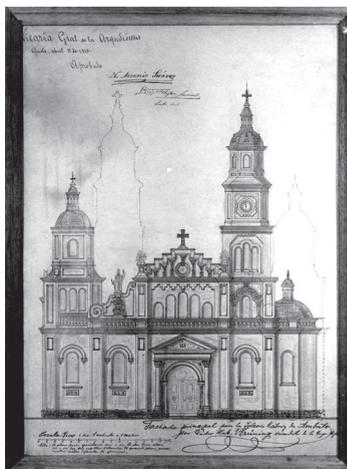
5

Figura 4. R. P. Pedro Brüning (Cevallos 2008). **Figura 5.** Ambato. Iglesia Matriz. Plano de la fachada, autoría del padre Pedro Brüning, 1910 (INPC 2023). **Figura 6.** Ambato. Iglesia Matriz. Ventanal tipo. (1) dibujo del plano, (2) realizado, (3) idealizado (Ilustración del autor 2023).

Respecto al autor de los planos, Cevallos (1994, 86) indica que “en 1909 entra en escena Brüning (Fig. 4) y reelabora completamente los planos y define claramente los de detalles; aprobados éstos, se le encarga seguir con la construcción”. En el plano de la fachada firmado por el padre Pedro Brüning, constan las firmas de aprobación bajo el texto “Vicaría Gral. de la Arquidiócesis, Quito, abril 11 de 1910. Aprobado” (Fig. 5). En dicho plano se

aprecian diferencias con la obra culminada, y también a través de unas líneas punteadas, la posibilidad de una variante para la ubicación de dos torres, aunque finalmente solo se alcanzó a realizar una; ya que de lo que se ve en una de las fotografías históricas, se dejó iniciadas las bases de la segunda torre sobre el pie de la nave lateral izquierda. Cevallos (1994, 86) indica que en 1920 Brüning realizó otros planos de fachada.
