## Espacios públicos para acogida de damnificados post-desastre en el Parque Provincial de Tungurahua, Ecuador

**Resumen:** El presente estudio analiza la capacidad del Parque Provincial de la Familia, ubicado en la ciudad de Ambato, para su adaptación como infraestructura ante escenarios de emergencia, con énfasis en su reconversión para alojar asentamientos post desastre. Esta investigación reconoce el riesgo que afecta a zonas urbanas intermedias del Ecuador y la necesidad de distinguir equipamientos públicos que se integren a estrategias de respuesta territorial. La metodología se basa en el estudio de caso, con aplicación de observación en campo, análisis técnico multiescalar y evaluación espacial por parámetros cualitativos. Los componentes analizados abarcan accesibilidad, infraestructura, equipamientos operativos colectivos y capacidad de adaptación espacial. Los resultados señalan que el parque cuenta con condiciones estructurales y técnicas favorables como sistemas de riego autónomos, plantas de tratamiento, zonas de sombra, estacionamientos y áreas libres apropiadas para uso temporal. Las principales limitaciones se enfocan en la falta de infraestructura de conexión dir

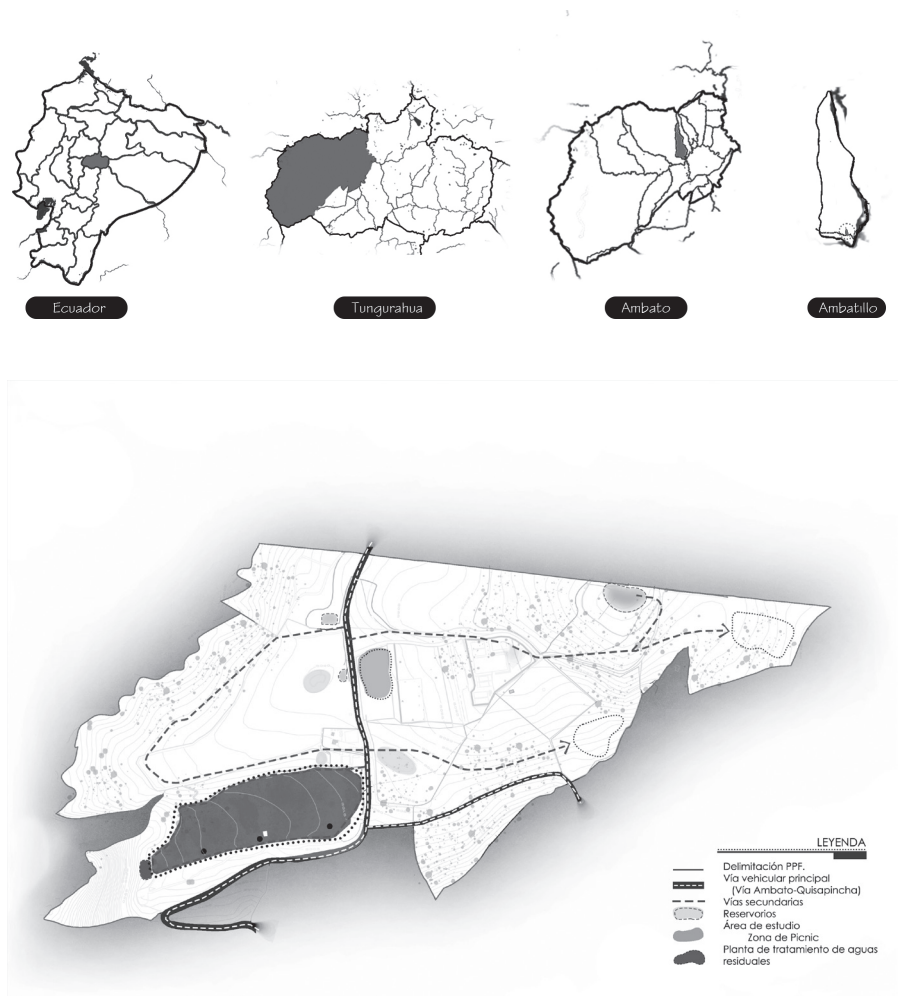
**Figura 1.** Delimitación de la zona de estudio. **Nota.** Zonificación del área de estudio, y acceso vial vehicular del predio. Elaboración propia 2025.

Referente a la zona de acceso y conectividad, se verificó que el parque cuenta con una vía principal pavimentada que conecta su ingreso con las zonas funcionales internas, particularmente con el área de picnic, considerada estratégica en este análisis. Esta vía es continua y transitable para vehículos livianos; además, presenta señalización básica. La proximidad del parque al centro urbano de Ambato y su accesibilidad mediante rutas secundarias refuerzan su viabilidad operativa (ver Figura 1).

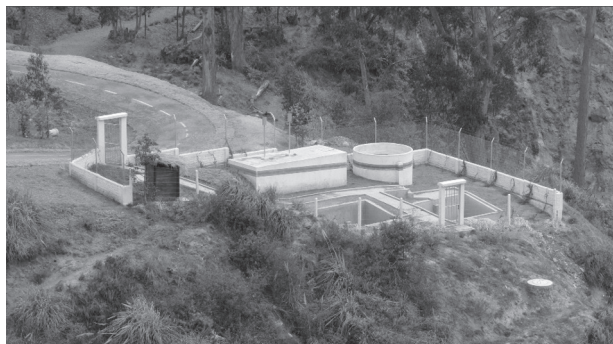
**Figura 2.** Planta de tratamiento de aguas servidas. **Nota.** Instalación técnica con tanques y área cercada. Parte del sistema de saneamiento del parque. Elaboración propia 2025.

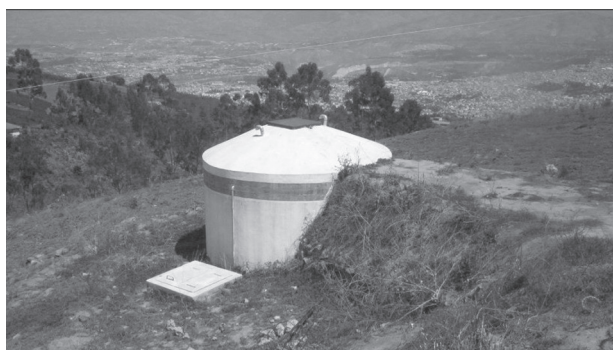
**Figura 3.** Reservorio elevado de agua.

**Nota.** Tanque de almacenamiento de agua en la parte alta del parque. Evidencia del sistema de presión por gravedad. Elaboración propia 2025.

En cuanto a la infraestructura de servicios básicos, se identificaron tres reservorios principales. Estos cuerpos de almacenamiento, con una capacidad aproximada de 11.000 m<sup>3</sup>, aseguran un abastecimiento continuo para consumo y riego, incluso en ausencia de redes externas. Su ubicación en zonas elevadas permite un sistema de presión natural sin necesidad de bombas. El parque también cuenta con una planta de tratamiento de aguas residuales, localizada en una zona controlada, que permite el tratamiento básico de residuos líquidos generados por usuarios (ver Figura 2). Al mismo tiempo se identificó una red de canales pluviales revestidos, los cuales permiten una evacuación controlada del agua lluvia a través de diferentes niveles del terreno (ver Figura 4).

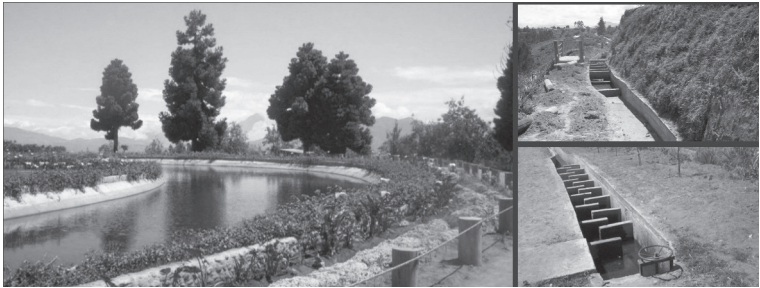
**Figura 4.** Canal de riego con escalinata y disipadores.  
**Nota.** Tramo bajo del canal de riego, se encuentra integrado a la red de circulación interna del parque, favoreciendo al drenaje pluvial en zonas recreativas. Elaboración propia 2025.

Con relación al drenaje pluvial, el parque posee una red de canales revestidos en hormigón que permiten la conducción y evacuación eficiente del agua lluvia a lo largo del terreno. Estos canales se integran tanto a zonas de cultivo como a senderos peatonales y áreas recreativas (ver Figura 4).

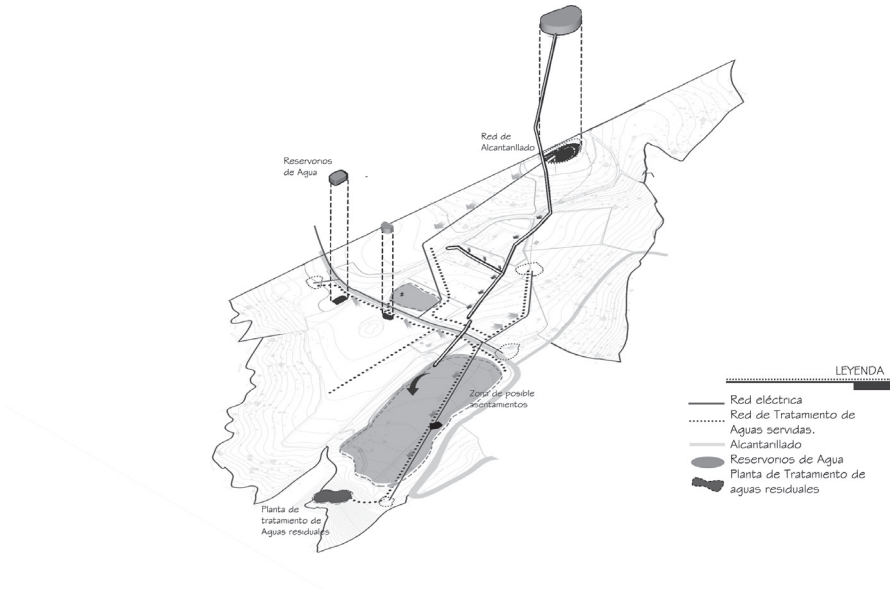
**Figura 5.** Axonometría funcional del sistema de infraestructura técnica en el Parque Provincial de la Familia. **Nota.** Datos obtenidos de Plan Masa del Parque Provincial de la Familia. Elaboración propia 2025.

En el primer diagrama, se observa la organización de los canales de riego presurizado que alimentan los aspersores distribuidos en el parque, conectados a tres reservorios: uno principal y dos secundarios, ubicados estratégicamente para cubrir las zonas vegetativas. A continuación, se detalla la infraestructura de agua potable, cuya red conecta los reservorios con las zonas funcionales del parque, incluida la zona de picnic propuesta como espacio para asentamientos temporales. Se observa el flujo hacia la planta de tratamiento de aguas residuales, lo que evidencia un sistema completo de ciclo hídrico autónomo. Esta infraestructura, al operar sin necesidad de bombeo, garantiza eficiencia operativa y resiliencia en contextos de emergencia, siendo clave para evaluar la viabilidad del parque como equipamiento de acogida post desastre.

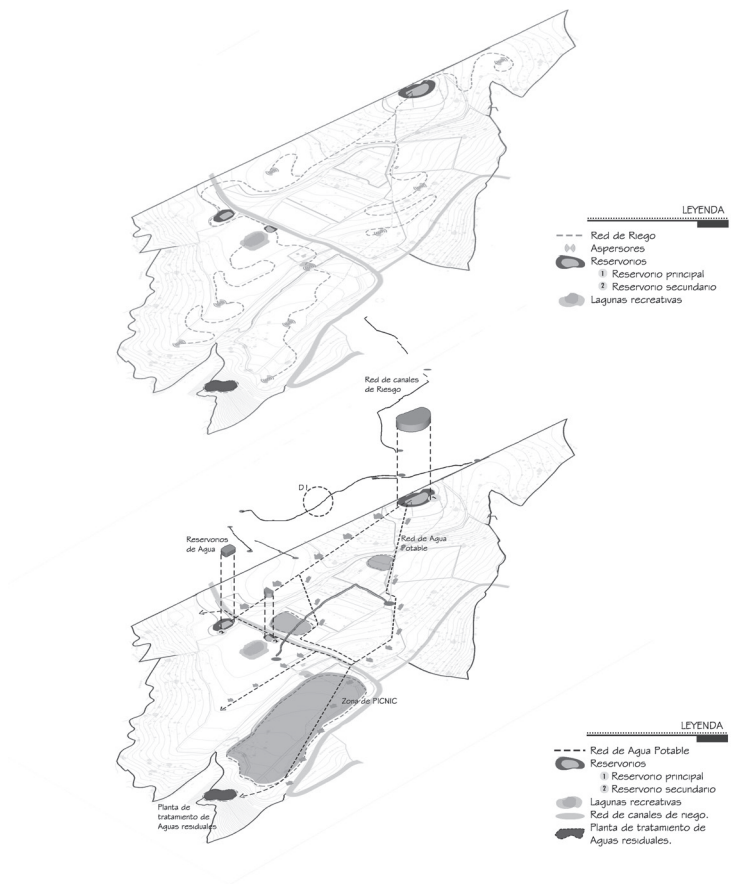
**Figura 6.** Axonometría del sistema de abastecimiento hídrico y tratamiento de aguas en el Parque Provincial de la Familia. **Nota.** Representación tridimensional de las redes de agua potable y canales de riego que articulan los reservorios principales con zonas funcionales del parque. Elaboración propia 2025.

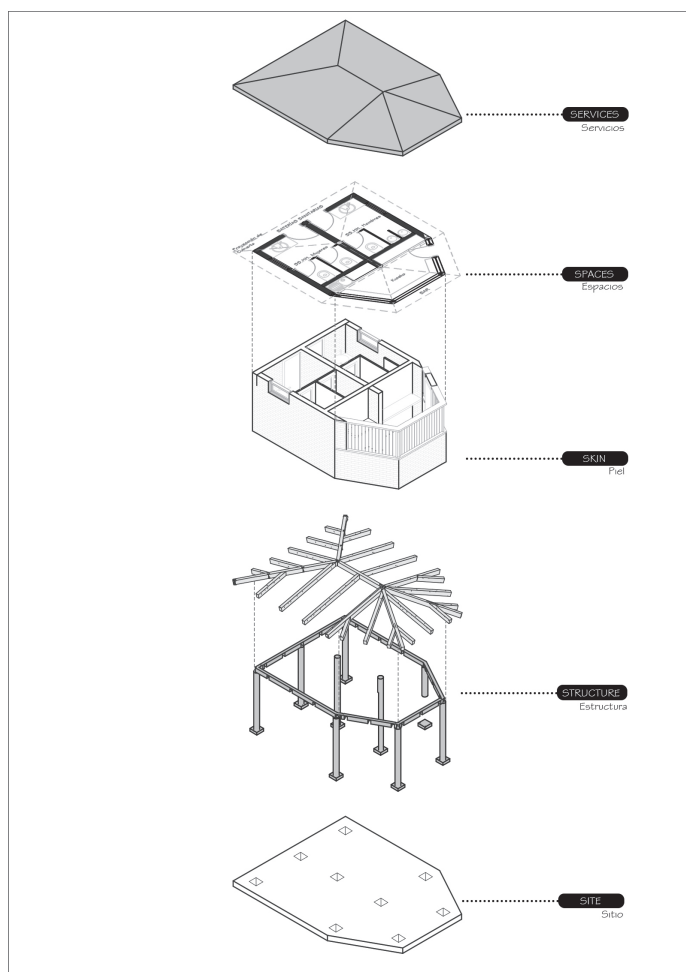
**Figura 7.** Axonometría explotada módulo de Baterías sanitarias - Bar ubicado en la Zona de Picnic. **Nota.** Descomposición tridimensional del Quiosco en la zona de picnic. Elaboración propia 2025.

La figura muestra una axonometría explotada del quiosco ubicado en el sector sur del Parque Provincial de la Familia, descompuesta en cinco niveles analíticos correspondientes al modelo de los 5S de Bachman (2003): Sitio, Estructura, Piel, Espacios y Servicios. Esta lectura estratificada evidencia el potencial de los quioscos para ser reprogramados arquitectónicamente, destacando su adaptabilidad estructural y espacial en escenarios de emergencia.

Para determinar la aptitud del kiosco analizado como espacio de emergencia, se utilizó una escala cualitativa basada en la interpretación de sus componentes arquitectónicos conforme al modelo 5S de Bachman (2003). Cada parámetro fue clasificado como “Alto - Bajo”, considerando que cuando el componente evaluado cumple con condiciones de funcionalidad técnica, adaptabilidad espacial con mínimos recursos, se coloca una valoración alta y, cuando el componente presenta deficiencias o deterioro estructural, limitada posibilidad de transformación inmediata, lo que reduce su viabilidad como espacio de alojamiento temporal.
